Bouwkundig inspectierapport

Straat : Roggelseweg 54/184
Postcode : 6081 NP
Plaats : Haelen
Woningtype : Recreatiewoning
Bouwjaar : 2007
Datum inspectie : Vrijdag 11 December 2009 om 14:00
Rapportnummer : KE70974
Inspecteur : Tjibbe Beugelink

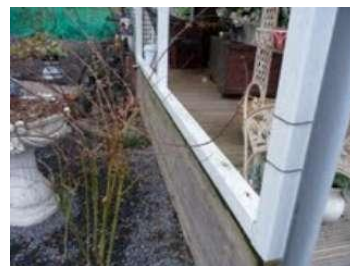
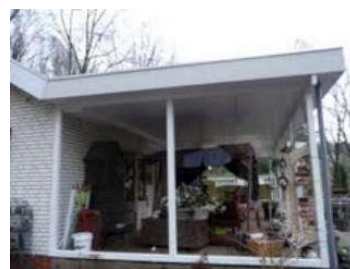
Geveluitrusting

Buitenkozijnen - hout (excl. H&S)

Waardering: Goed
Waarneembaar: Geheel
Gebrek: Geen gebreken geconstateerd
Advies:

Algemeen: Houtrot is niet altijd visueel waarneembaar, met name bij geschilderde onderdelen, wanneer de houtrot van binnen uit komt. De expansie van houtrot kan snel gaan, vooral bij een temperatuur boven de 5 graden Celsius i.c.m. een hoge luchtvochtigheidsgraad.

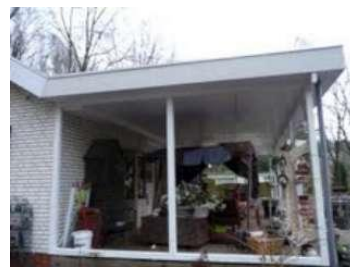
Gevelafwerking

Schilderwerk - dekkend systeem

Waardering: Goed
Waarneembaar: Geheel
Gebrek: Geen gebreken geconstateerd
Advies:

Toelichting: Buitenschilderwerk dient minimaal eens in de 6 jaar volledig uitgevoerd te worden met tussentijds een bijwerkbeurt.
